Kuntoarvio ja PTS

Lohilahden koulu
Lohirannantie 6, 58620 Lohilahti

4.5.2022

K22593

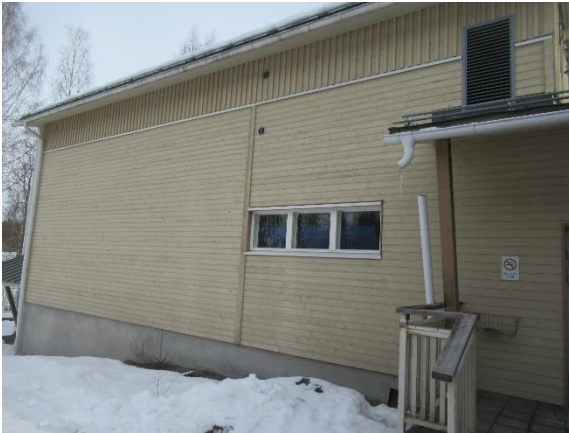
Sadevesikouruissa on havaintojen perusteella ollut yksittäisiä vuotokohtia ja lisäksi kouruihin on kertynyt jäätä. Syöksytorvissa oli jonkin verran mekaanisen rasituksen (törmäykset/ilkivalta) aiheuttamia vaurioita. Laajennusosan yksi syöksytorvi oli irrotettu kiinteistöhuollon toimesta paikaltaan jäätyksen takia. Sade- ja sulamisvesi lammikoituu paikoittain ja esim. laajennusosan sisäänkäynnin edustalle kertyy säännöllisesti vettä ja talvisin jäätä.

Laajennusosan syöksytorvi irrotettu jäätymisen takia

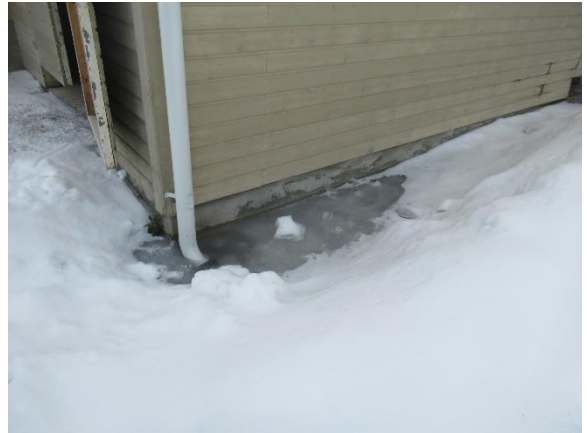
Vanhan osan vierustalla olevan varaston vierelle kertyy sulamisvesiä, samoin laajennusosan kellarikerroksen ulko-ovien edustalle

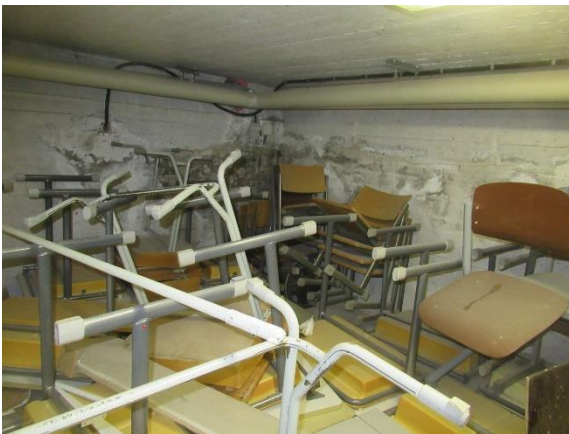
Kosteusjälkiä vanhan osan kellarikerroksen entisen polttoainevarastotilan seinässä

Kellarikerroksessa havaittiin vanhassa polttoainevarastossa selkeitä viitteitä hallitsemattomasta kosteusrasituksesta rakenteissa. Kyseinen tila on sekundäärikäytössä ja oleskeluaika tilassa jää lyhyeksi. Näin ollen sisäilman laadun kannalta ei ole tarvetta erillisille/kiireellisille toimenpiteille, mutta ko. tiloista ei saa olla ilmavirtauksia käytössä oleviin tiloihin. Asia on syytä varmistaa muiden, liittyvien toimenpiteiden yhteydessä.

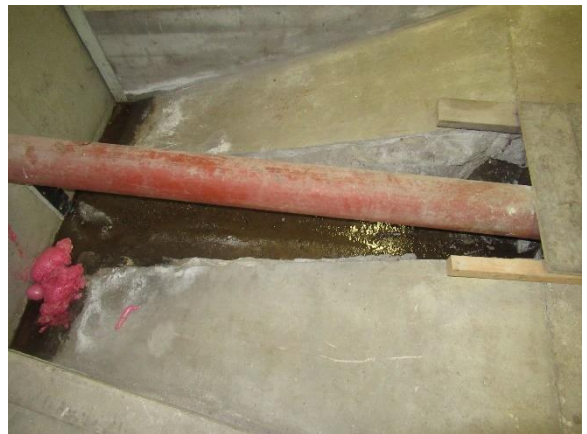
Entisen polttoainevaraston lattiassa kulkee "hulevesioja".

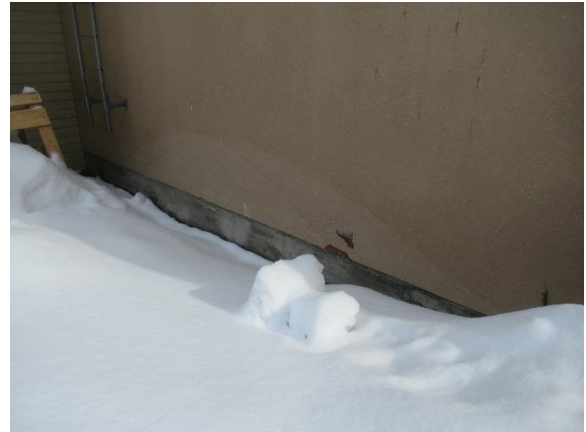
Lisäksi vanhan osan vierustojen kallistukset ovat paikoittain rakennukseen päin. Vanhalla osalla on jonkin verran hallitsemattomaan kosteusrasitukseen viittaavia jälkiä sokkeleissa, mutta kellarikerroksen maanvastaisissa rakenteissa niitä ei havaittu lukuun ottamatta vanhan osan kellarikerroksessa sijaitsevaa entistä polttoainevarastoa, jonka seinissä oli selkeitä kosteusjälkiä. Ko. tilan lattiasa kulkee osittainen avoviemäröinti ulkopuolisia hulevesiä varten. Hulevesiasioita ja korjaussuosituksia on käsitelty myös LVI-osiossa. Sade- ja hulevesien ohjauksen parantamisen korjaussuunnittelu on budjetoitu PTS:ään. Samoin sadevesijärjestelmien huoltokunnostuksia on budjetoitu PTS:ään.

Vanhan osan päädyssä kallistukset rakennukseen päin

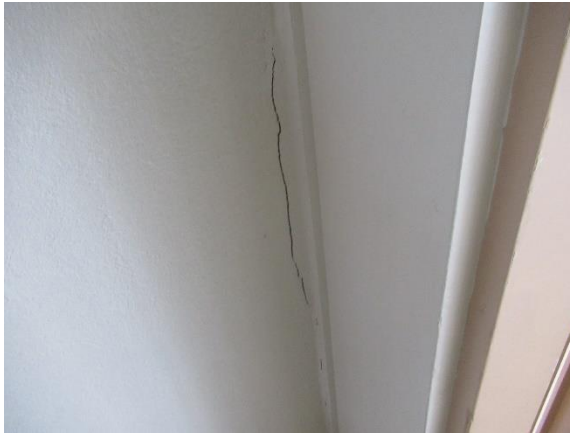
Puurunkoisilla osilla on havaittavissa rakenteelle tyypillisiä halkeamia sisäkuoren levyjen liitoksissa, mutta tämä ei liity rungon vaurioitumiseen vaan rakenteiden lämpöliikkeisiin.

Halkeama vanhan osan länsipäädyn ulkoseinän sisäkuoressa

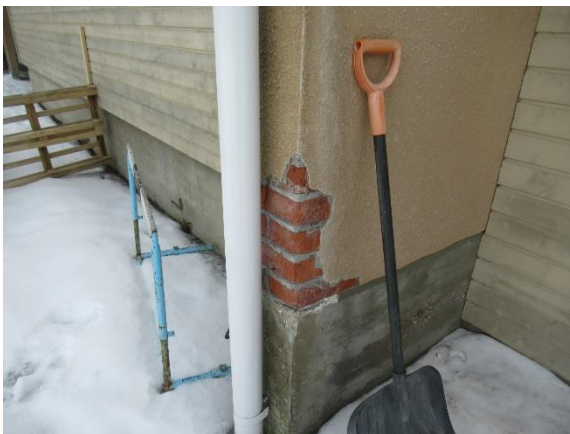
Rapattujen ja tiilimuurattujen (ainoastaan vanhalla osalla) julkisivujen osalta niiden korjaushistoriasta ei ollut tietoja, todennäköisesti ne ovat huoltomaalattu laajennuksen/peruskorjauksen yhteydessä. Rappauksessa on länsipäädyn seinän nurkkauksessa vaurio, joka on todennäköisesti saanut alkunsa mekaanisesta vauriosta. Kun rappaus vaurioituu, pääsee rappauksen ja alusrakenteen väliin vettä ja rappauksen vaurioituminen nopeutuu ja laajenee. Lisäksi vanhan osan tiilimuuratusta ja rapatussa piipussa on vaurioita erityisesti piipun yläosassa, ja rappauksista sekä rapautunutta tiiltä on tippunut mm. vesikatolle.

Vanhan osan länsijulkisivun rappausvaurio

Toimenpide-ehdotukset	Kustannusarvio	Muut tarkennukset
Sokkeli- ja ulkoseinärakenteiden paikkakorjaus, elastisten saumamassojen uusiminen	10 000 €	
Puujulkisivujen huoltokunnostus (budjettivaraus)	15 000 €

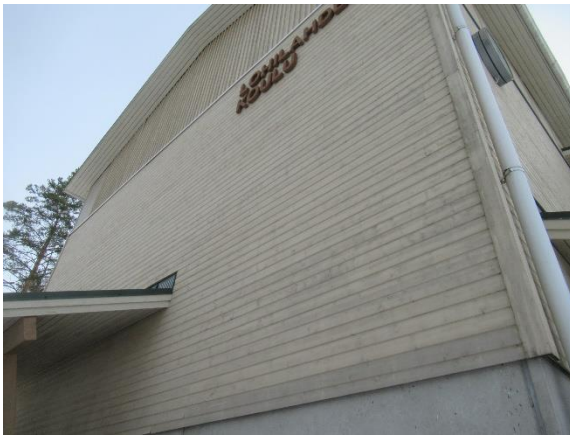
Julkisivujen puuverhoilut on lähtötietojen perusteella kunnostettu tai osittain uusittu vuonna 1999, jolloin laajennusosa on rakennettu. Puuverhoiluissa on jonkin verran tummentumia, maali-pinnan vaurioita ja puuosien haristumaa. Puujulkisivupintojen kuluminen vaihtelee myös ilman-suuntien mukaan. Puuverhoilujen huoltokunnostukseen on syytä varautua tarkastelujakson aikana.

Julkisivujen puuverhouksissa tummentumaa ja jonkin verran haristumaa

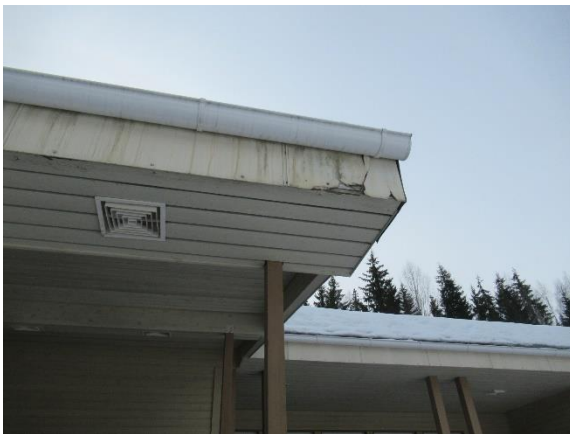
Vanhan osan julkisivujen yläosissa käytetyissä rakennuslevyissä (LUJA-levy tms.) on jonkin verran vaurioita, tummentumaa ja valumajälkiä (todennäköisesti räystäskourun tulvimisen ja/tai räystäille kertyvän jään sulamisen seurauksena). Levyjen uusimiselle ei ole kiireellistä teknistä tarvetta, mutta niiden uusimista suositellaan harkitsemaan muiden, laajempien julkisivukunnostusten yhteydessä. Levyjen osalta mahdollisissa korjaustoimenpiteissä tai levyjen uusimisessa on huomioitava, että levyt saattavat sisältää asbestia.

Vanhan osan julkisivujen yläosissa käytetyissä kivilevyissä jonkin verran mekaanisesta rasituksesta aiheutuneita vaurioita ja tummentumaa (levy saattaa sisältää asbestia)

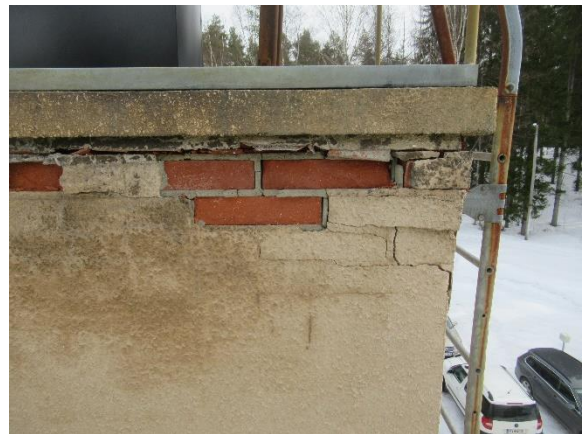
Piipun yläosan vaurioita

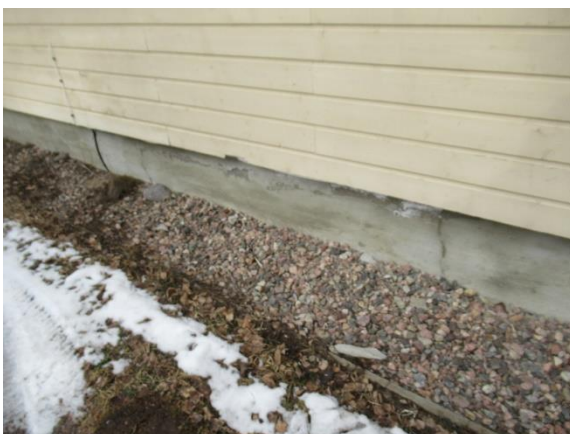
Sokkeleiden osalta erityisesti vanhalla osalla on havaittavissa pintavaurioita ja hallitsemattomaan kosteusrasitukseen viittaavaa kalkkihärmettä. Sokkeleiden elementtisaumausten uusimiseen on varauduttava tarkastelujakson aikana ja uusimisen kustannuksia on budjetoitu PTS:ään.

Vanhan osan eteläseinustan sokkeliä

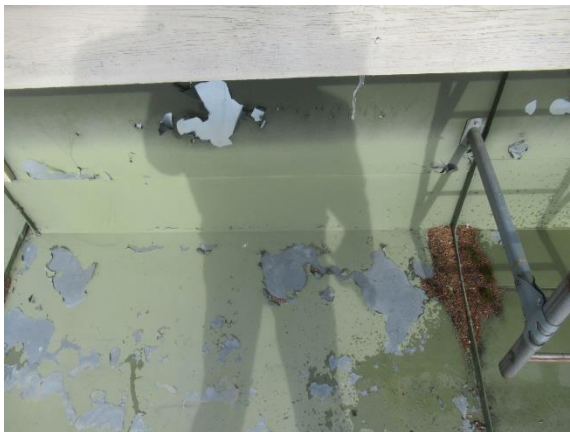
Lumitilanteen takia vesikatteita ei saatu tarkastettua kattavasti. Näkyvillä osilla vesikattopeltien ja suojapeltien pinnoitteissa havaittiin jonkin verran kulumaa ja vaurioitumista.

Pinnoitevaurioita vesikatteessa ja suojaPELLITYK-
sessä

Toimenpide-ehdotukset	Kustannusarvio	Muut tarkennukset
Vesikaton/yläpohjan tarkastus ja huolto-/paikkakorjaukset	3 000 €	Budjettivaraus, laajuus tarkentuu tarkastuksen yhteydessä
Vesikatteiden huoltomaalaus	10 000 €	Budjettivaraus
Lämpökuvaus ja/tai rakenneavaukset, tavoitteena selvittää lämpövuotojen/ilma- vuotojen korjaustarve/-menetelmä	3 000 €	Lämpökuvaus talviaikaan

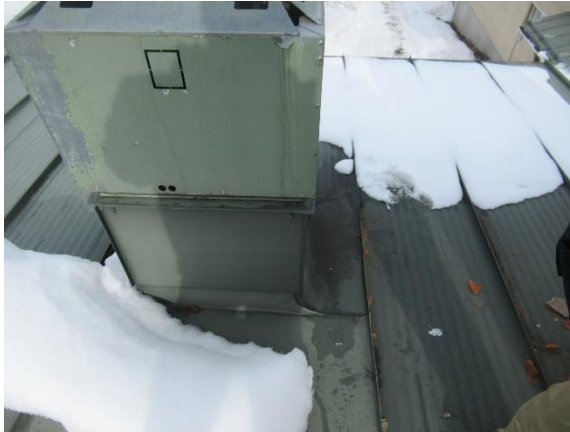
Pinnoitevaurioita vesikatteissa ja suojaPELLITYKSISÄÄ

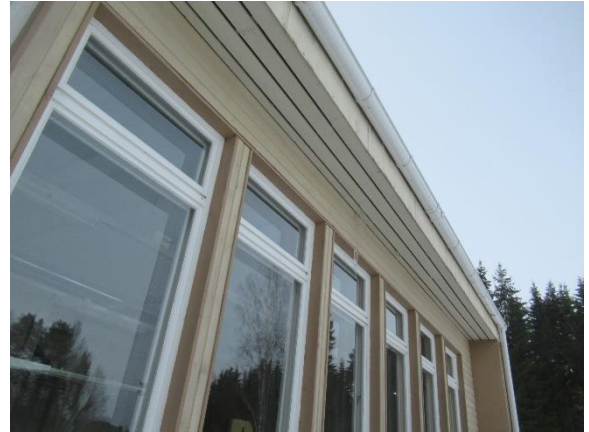
JÄÄPUIKKOJA VANHAN OSAN RÄYSTÄÄNALUSSESSA

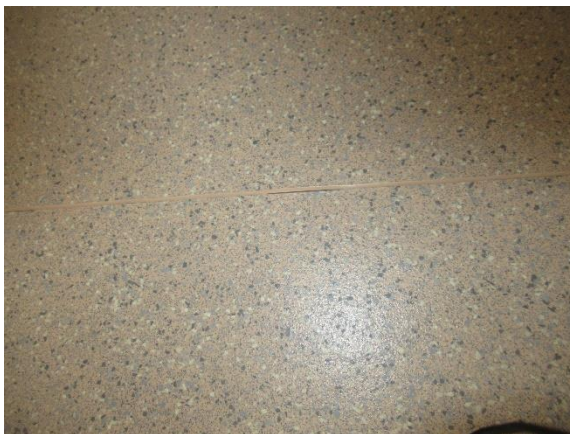
1. kerroksen pesuhuoneen lattian muovimaton saumassa halkeama

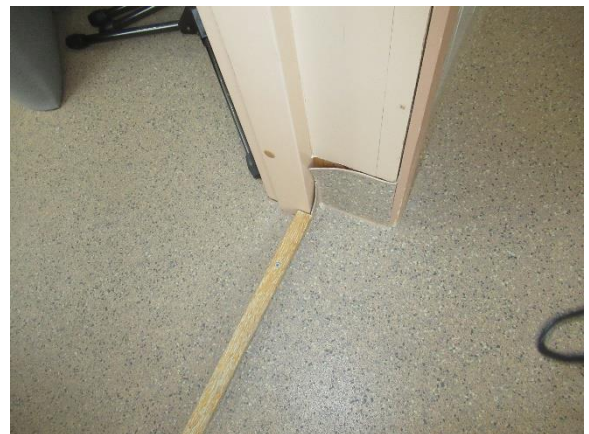
1. kerroksen pesuhuoneen lattian muovimaton ylösnostot ovat irronneet

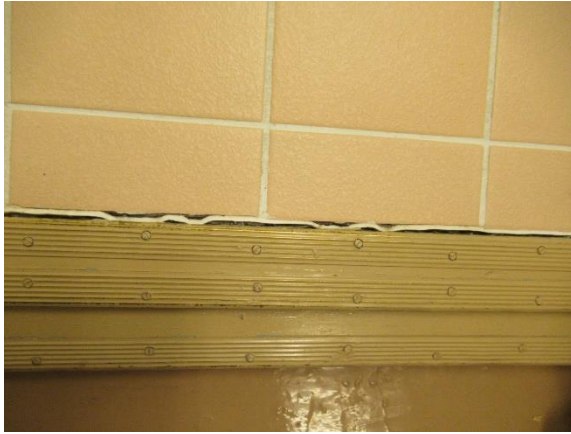
Kellarikerroksen märkätilan lattian elastiset saumat ovat vaurioituneet

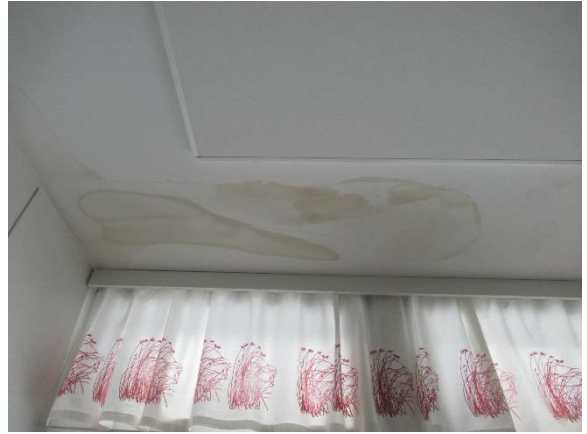
Vanha vuotojälki kanslian sisäkatossa

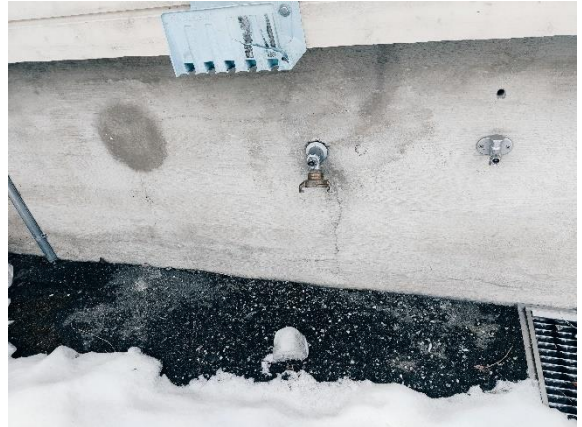
Poistettu painovoimainen ilmanvaihto kellari-kerroksesta
