Kuntoarvio ja PTS

Lohilahden koulu
Lohirannantie 6, 58620 Lohilahti

4.5.2022

K22593

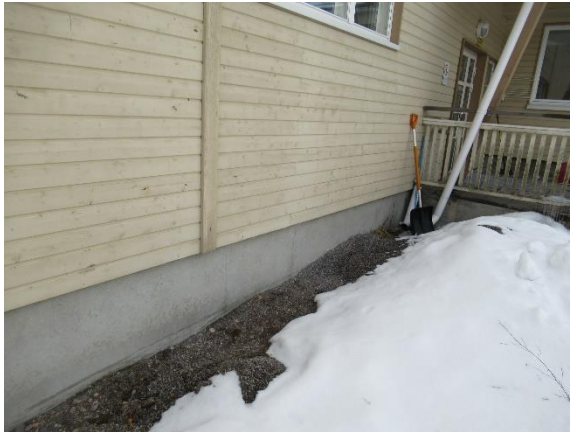
Laajennusosan rakennuksen vierustaa

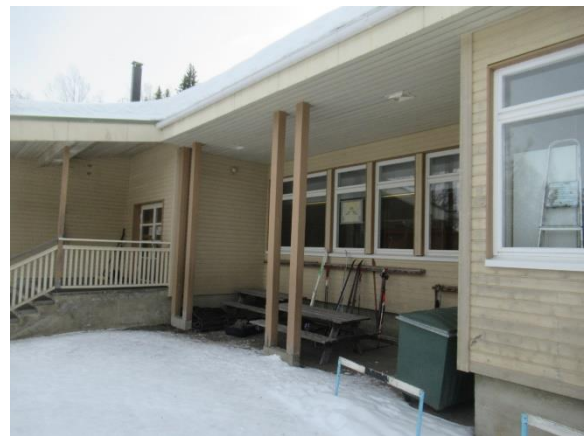
Kivilaatoitusta näkyvissä syvennyksessä

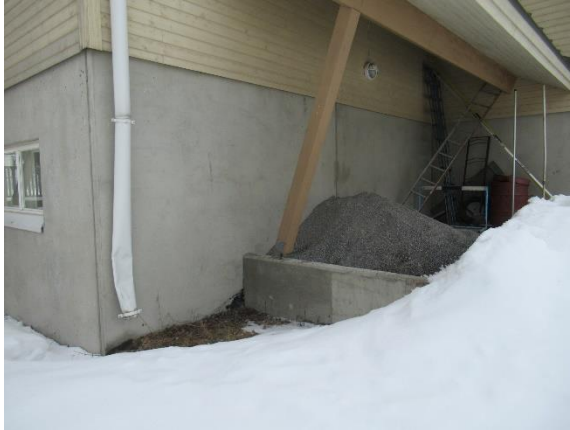
Betonirakenteinen tukimuuri uuden osan vierustalla

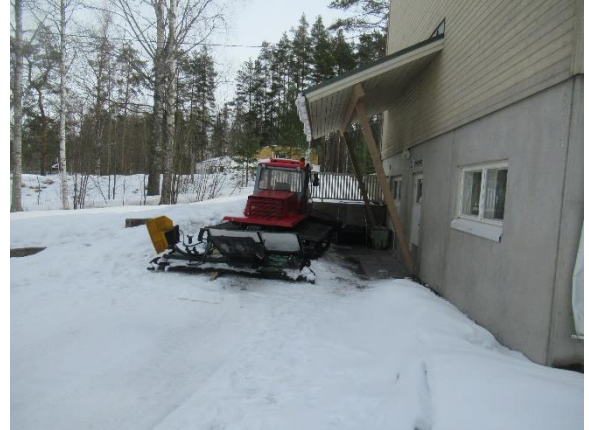
Betonirakenteinen tukimuuri laajennusosan kellarin sisäänkäynnin vierustalla

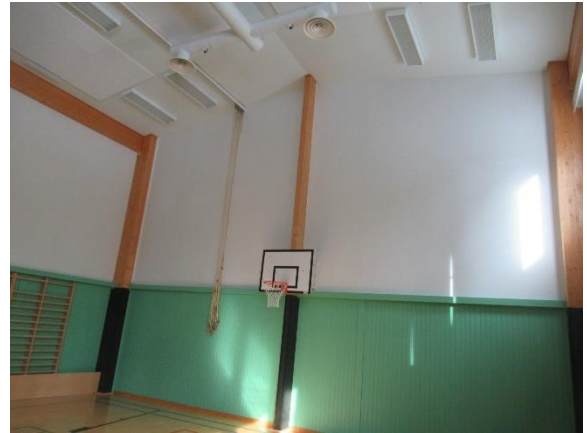
Laajennusosan liikunta-/juhlasalin puupilari-palkkirakenteita

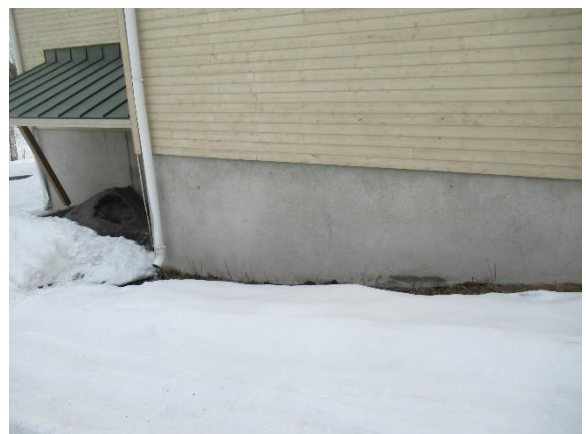
Sokkeleiden osalta erityisesti vanhalla osalla on havaittavissa pintavaurioita ja hallitsemattomaan kosteusrasitukseen viittaavaa kalkkihärmettä. Sokkeleiden elementtisaumausten uusimiseen on varauduttava tarkastelujakson aikana ja uusimisen kustannuksia on budjetoitu PTS:ään.

Laajennusosan sokkeliä/kellarin maanvastaista seinää

Toimenpide-ehdotukset	Kustannusarvio	Muut tarkennukset
Sokkeli- ja ulkoseinärakenteiden paikkakorjaus, elastisten saumamassojen uusiminen	10 000 €	
Puujulkisivujen huoltokunnostus (budjettivaraus)	15 000 €

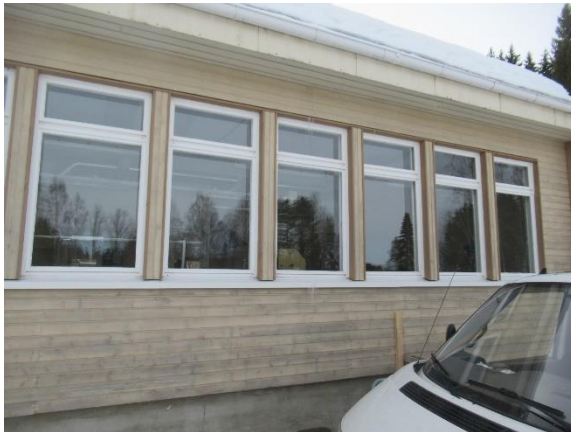
Alkuperäisen osan ikkunoita

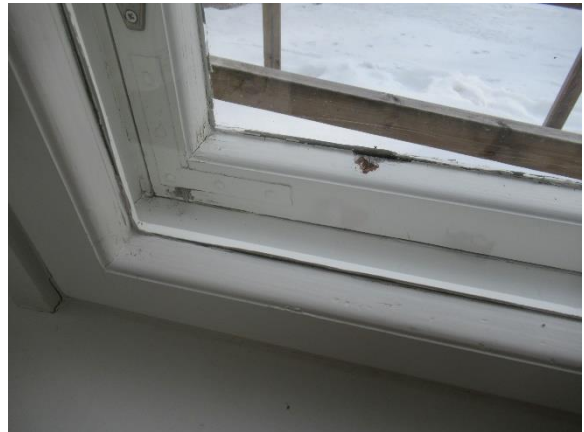
Alkuperäisen osan ikkunoita

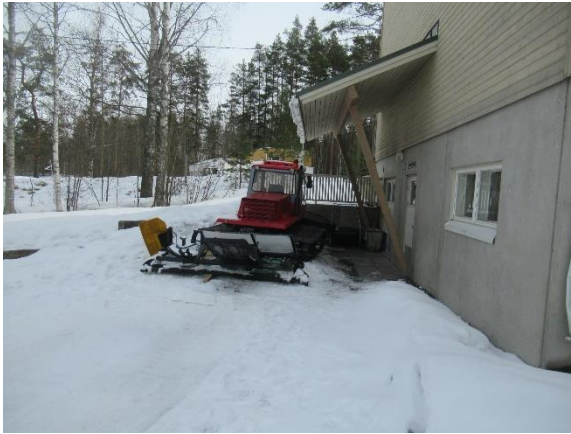
Laajennusosan kellarikerroksen sisäänkäynnin lippa

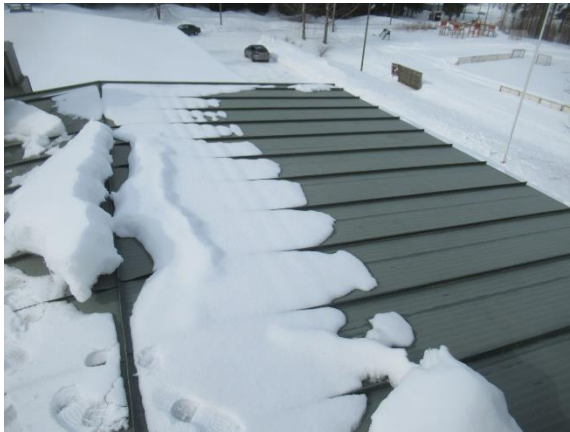
Lumitilanteen takia vesikatteita ei saatu tarkastettua kattavasti. Näkyvillä osilla vesikattopeltien ja suojapeltien pinnoitteissa havaittiin jonkin verran kulumaa ja vaurioitumista.

Yleiskuva vanhan osan vesikatolta

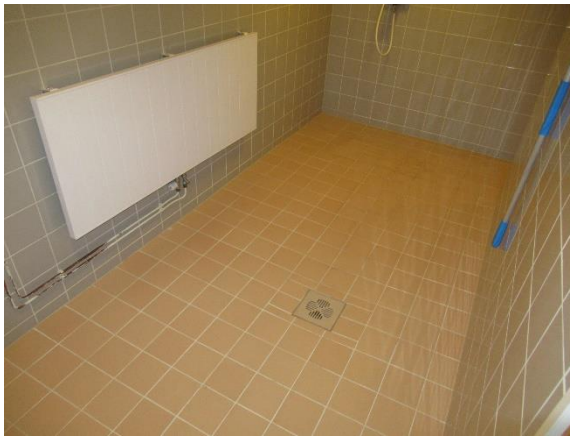
Kellarikerroksen saunasaston pesuhuone

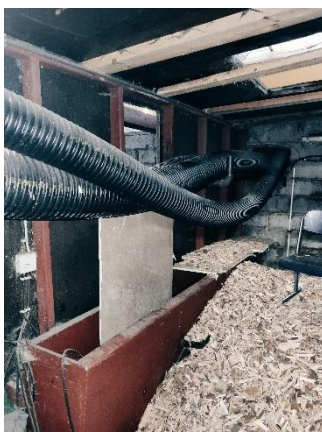
KPA-kattilalta tulevat lämpöjohdot kiinteistöön kellarikerroksessa.

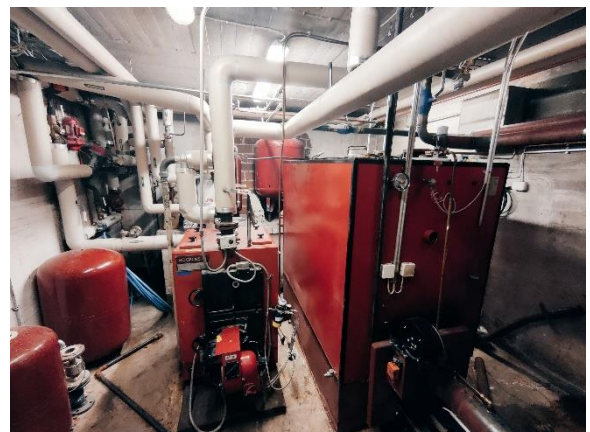
Öljykattilat ja lämmityksen sunttiryhmät sekä paisunta-astiat

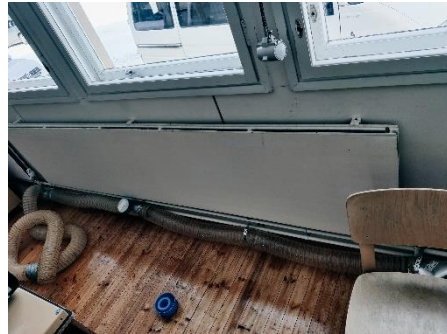
Lämpölinjat kulkevat pinnassa lämmityspattereiden alla

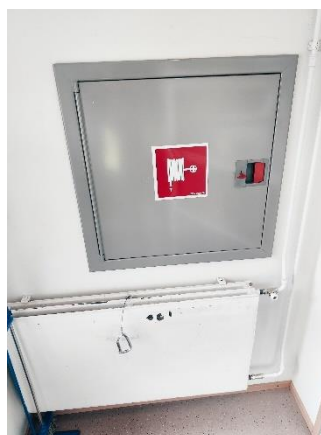
Kolhiintunut tuulikaapin patteri

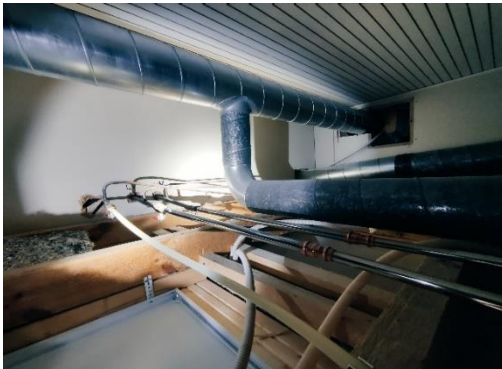
WC tilojen yllä korjattuja putkiosuusia.

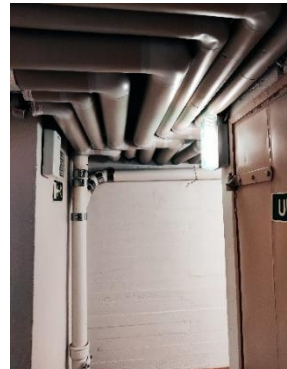
Kellarikerroksessa käyttövesiputkistoja ja alkuperäinen valurautaviemäri seinustalla.

Toimenpide-ehdotukset	Kustannusarvio	Muut tarkennukset
Viemäriverkoston huuhtelu ja kuvaus	5 000 €	
Alkup. valurautaisen viemäreiden saneeraus	100 000 €	Budjettivaraus
Käyttövesiverkoston korjaussuunnittelu	15 000 €

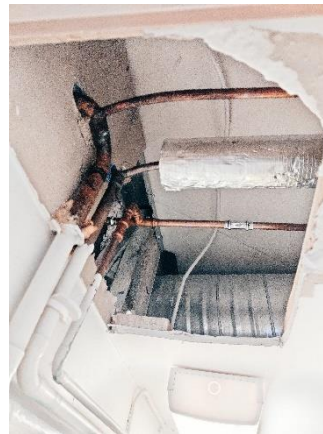
Avattu alakatto ja putkien korjauksia

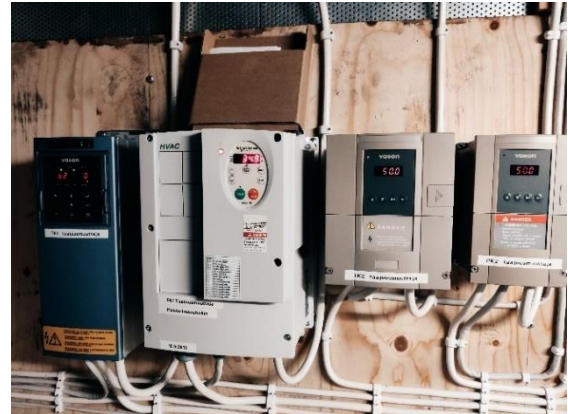
IV-koneiden puhaltimien taajuusmuuttajia

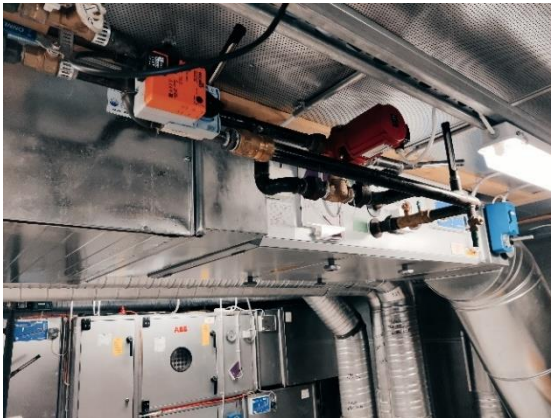
TK2 keittiön tuloilmakone

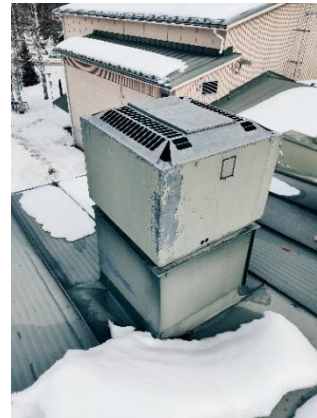
PK2 keittiön poistoilman huippuimuri

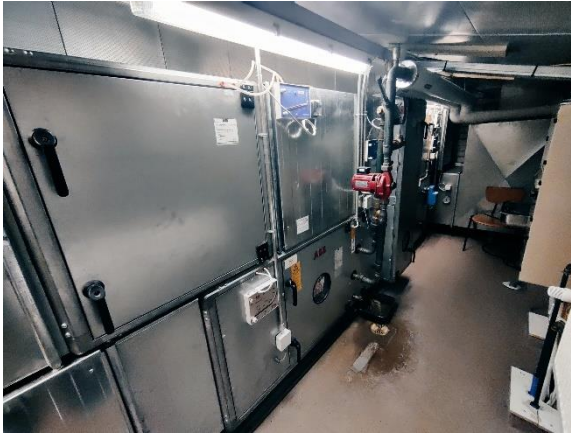
TK3 liikuntasalin ilmanvaihtokone

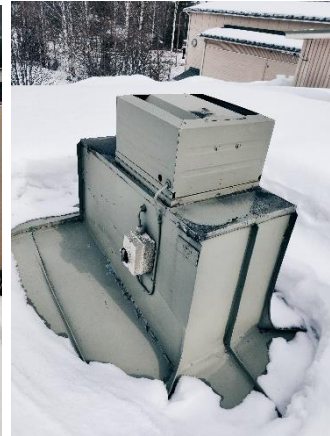
Vesikatolla WC huippuimuri

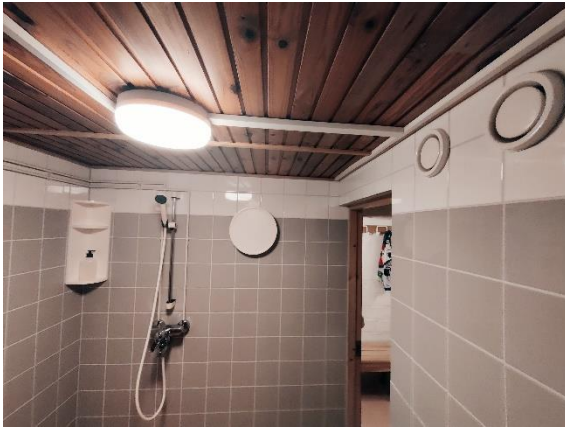
Märkätilan poistoilmanventtiilit ja siirtoilmanventtiili

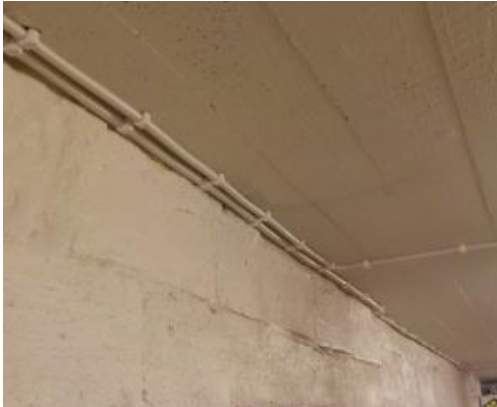
Kaapelin kiinnitystä johtokiinnikkeillä

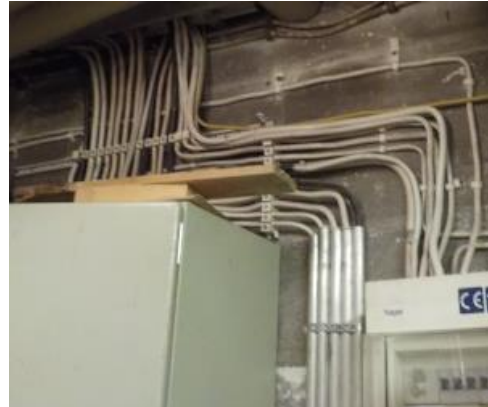
Kaapelointeja johtokiinnikkeillä, Niedax-kiskolla sekä putkittamalla

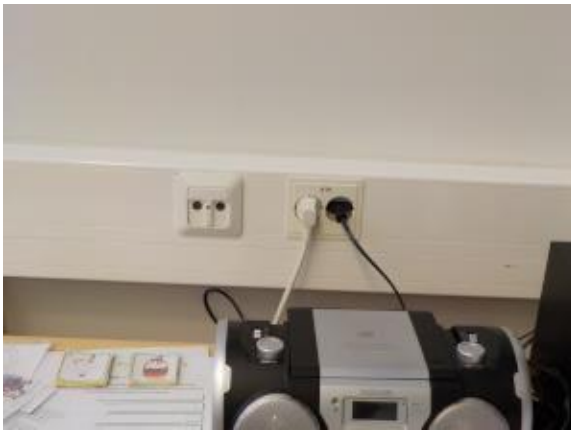
Kaapelointeja ja rasiointeja johtokanavassa

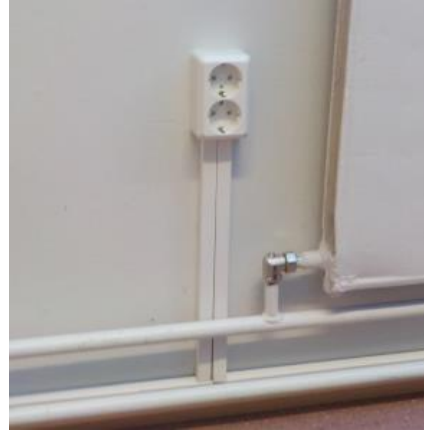
Kaapelointia rasialle asennuslistalla

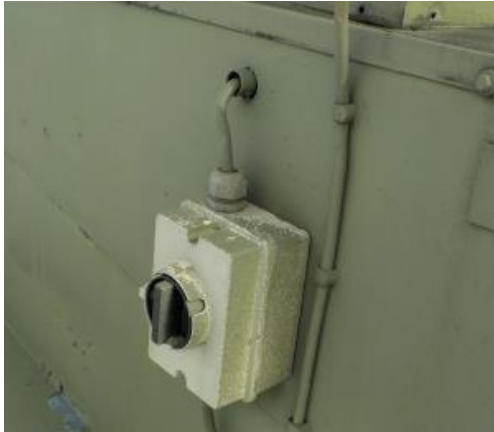
Läpivienti vesikatolla huippuimurille

Toimenpide-ehdotukset	Kustannusarvio	Muut tarkennukset
Läpivientien/palokatkojen kunnan tarkistus ja korjaukset	1 000 €	Pienten muutostöiden tai muiden toimenpiteiden yhteydessä

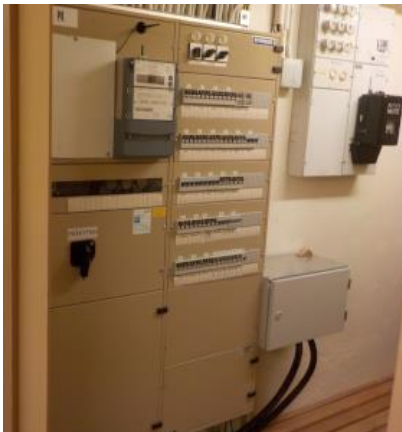
Pääkeskus, laajennusosa sekä vanha ryhmäkeskus pääkeskushuoneessa

Toimenpide-ehdotukset	Kustannusarvio	Muut tarkennukset
Alkuperäisien keskuksien ja nousukaapeleiden uusiminen	15 000 €	Muiden toimenpiteiden yhteydessä

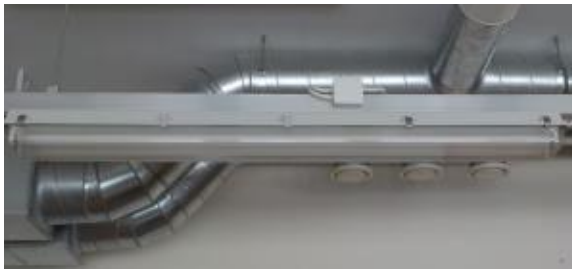
Valaisin ripustuskiskoon asennettuna teknisen-työn tilassa

Toimenpide-ehdotukset	Kustannusarvio	Muut tarkennukset
Loisteputkien ja -lamppujen korvaaminen LED-putkilla ja lamputilla		Huoltotoimenpide
Sisävalaistuksen uusiminen	50 000 €	Muiden toimenpiteiden yhteydessä

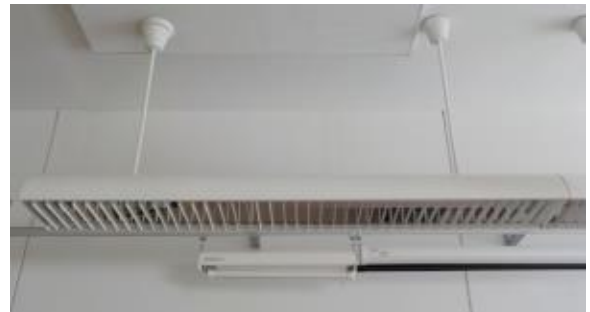
Ripustettu valaisin luokassa

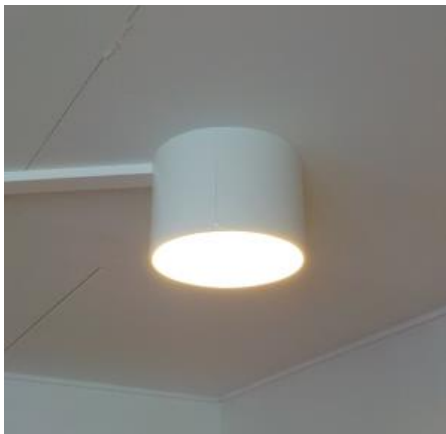
Pinta-asennettu valaisin käytävällä

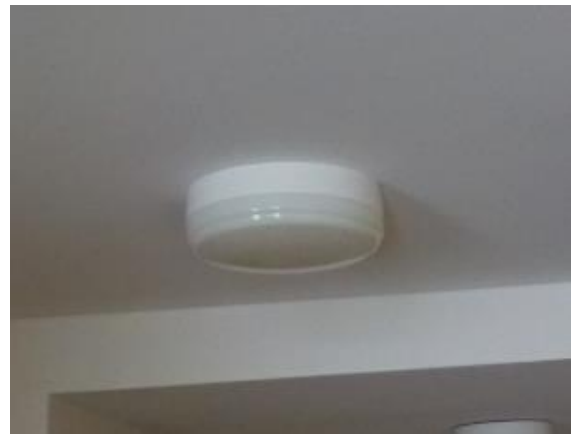
Pinta-asennettu valaisin käytävällä

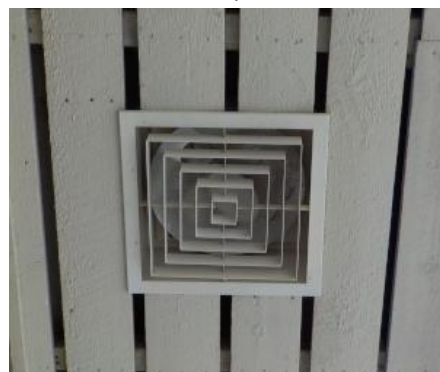
*Kattovalaisin uppoasennuksena sisäänkäynnin lipassa*
