Kuntoarvio ja PTS

Lohilahden koulu
Lohirannantie 6, 58620 Lohilahti

4.5.2022

K22593

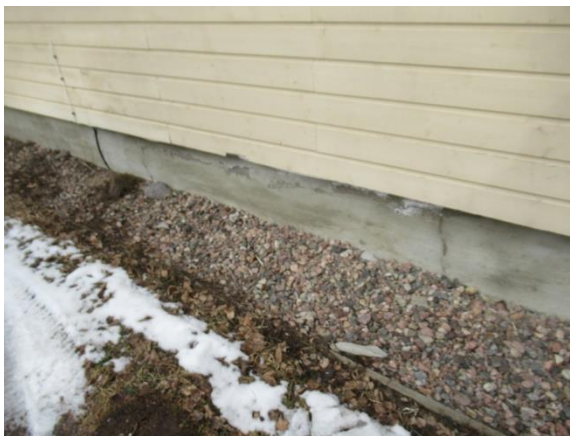
Vanhan osan rakennuksen vierustaa

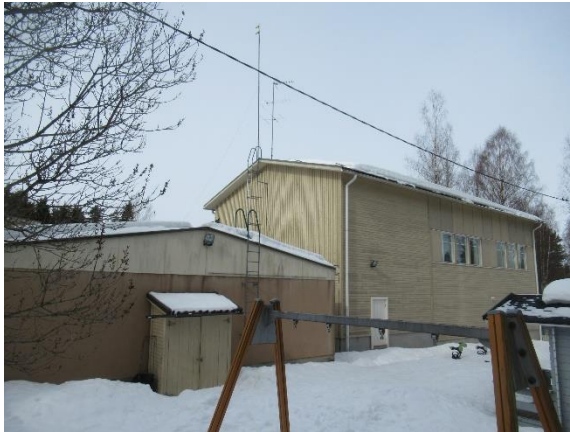
Korkeampi osa on laajennusosa, joka on puuverhoiltu. Matalampi osa on alkuperäinen ja se on päätyjen osalta tiilimuurattu ja rapattu. Seinien yläosissa on lisäksi levyverhoitus.

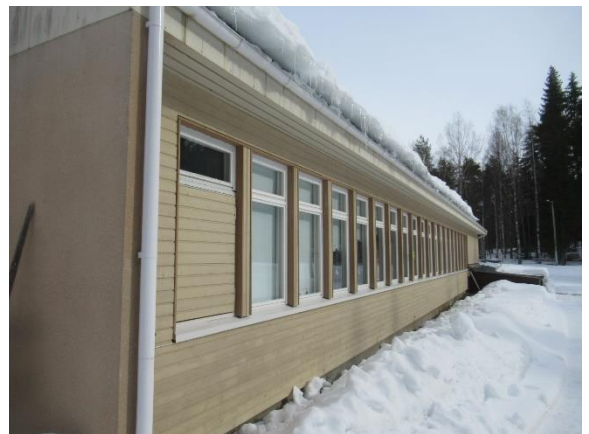
Vanhan osan eteläjulkisivua

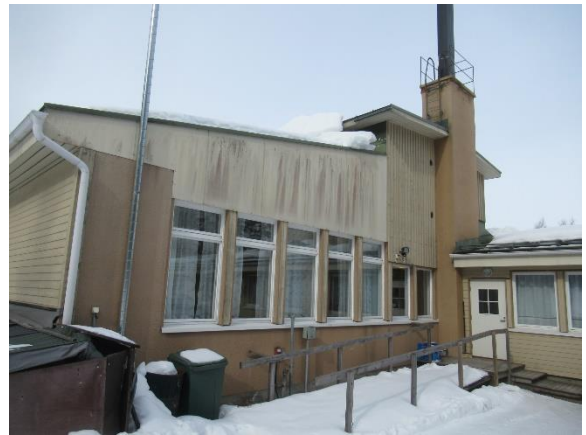
Vanhan osan julkisivujen yläosissa käytetyissä rakennuslevyissä (LUJA-levy tms.) on jonkin verran vaurioita, tummentumaa ja valumajälkiä (todennäköisesti räystäskourun tulvimisen ja/tai räystäille kertyvän jään sulamisen seurauksena). Levyjen uusimiselle ei ole kiireellistä teknistä tarvetta, mutta niiden uusimista suositellaan harkitsemaan muiden, laajempien julkisivukunnostusten yhteydessä. Levyjen osalta mahdollisissa korjaustoimenpiteissä tai levyjen uusimisessa on huomioitava, että levyt saattavat sisältää asbestia.

Vanhan osan levyverhoilua ja rappausta

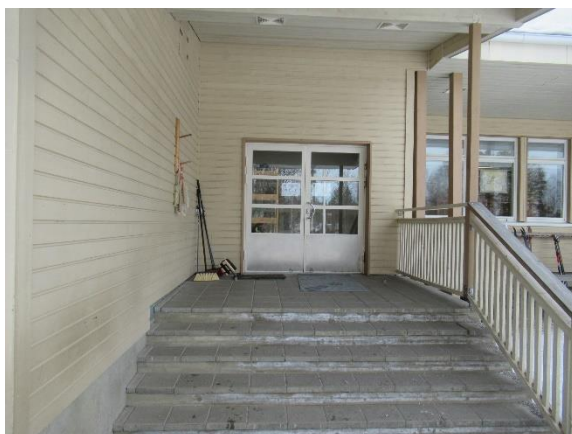
Sisääkäynnin teräsovia

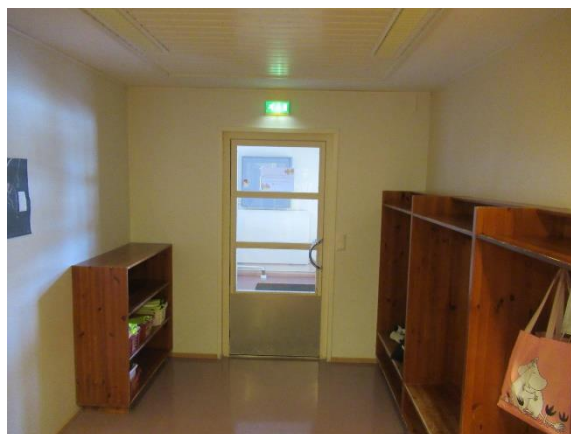
Teräsovi

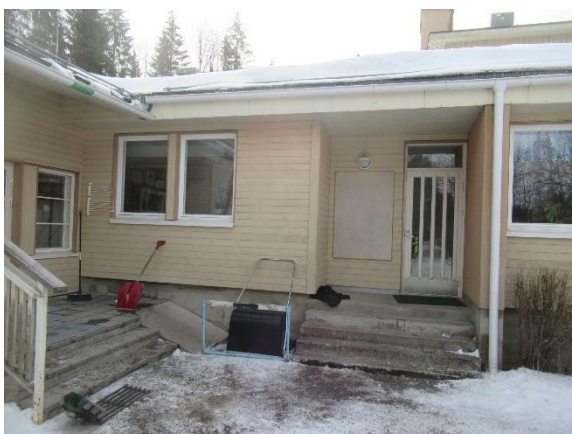
Etupihan sisääkäynnit

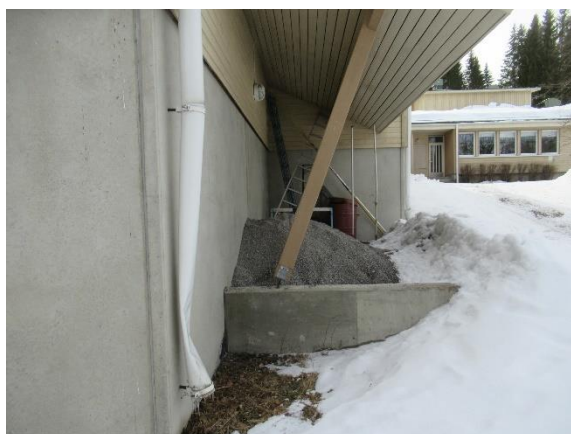
Katosrakenteissa ei havaittu merkittäviä puutteita/vaurioita, mutta sekä puu- että betoniosat ovat huoltokunnostuksen tarpeessa. Kustannuksia on budjetoitu PTS:ään, toteutus esim. mahdollisten julkisivukunnostusten yhteydessä.

Laajennusosan seinusta katos

Toimenpide-ehdotukset	Kustannusarvio	Muut tarkennukset
Huoltokorjaukset (budjettivaraus)	5 000 €	Puu- ja betoniosat

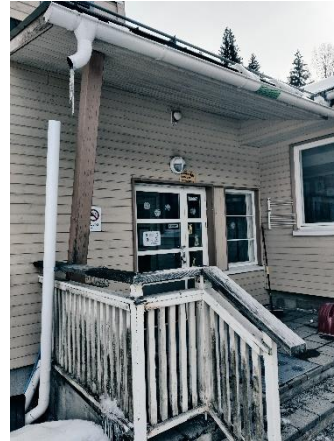
Sisäänkäyntikatos

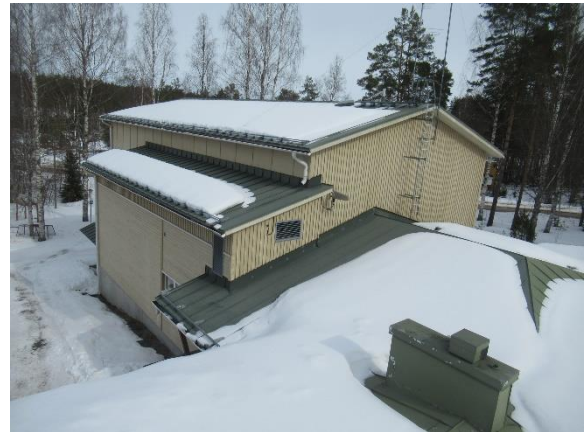
Yleiskuva vesikatolta, taustalla näkyvä osa on laajennusosa

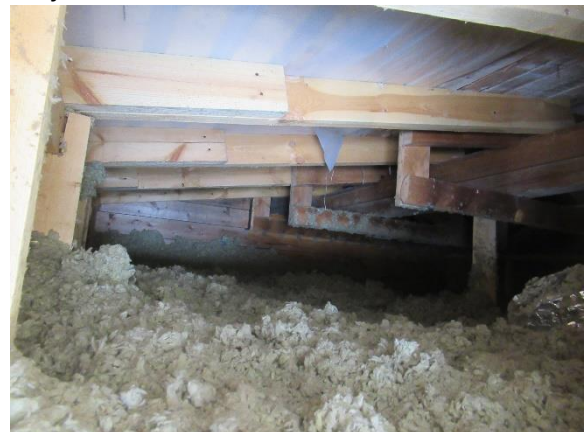
Vanhan osan yläpohjatilassa havaittiin yksittäisiä vuotojälkiä, mutta ko. kohdilla ei havaittu laajoja kosteusjälkiä lämmöneristekerroksissa (eli vuotovesi olisi valunut lämmöneristekerroksen läpi). Osa jäljistä saattaa olla rakennusaikaisia, mutta osa selkeästi tuoreempia.

Yleiskuva vanhan osan yläpohjasta

Vesikatteen kokonaisvaltainen tarkastaminen ja tarvittavat huolto-/paikkakorjaukset ovat kannattavaa toteuttaa tarkastelujakson alussa laajempien vaurioiden ehkäisemiseksi ja rakenteiden käyttöön takaamiseksi. Kustannuksia on budjetoitu PTS:ään suuntaa antavasti, mutta todelliset kokonaiskustannukset tarkentuvat vasta kattavan tarkastuksen ja korjausten toteutuksen yhteydessä.

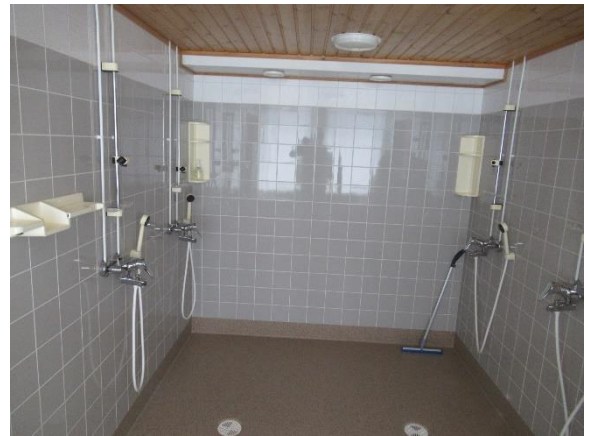
1. kerroksen pesuhuone

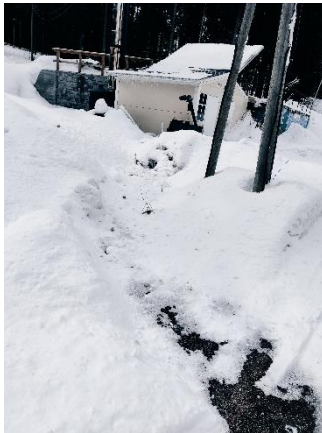
Lämpölaite, sulanut maa

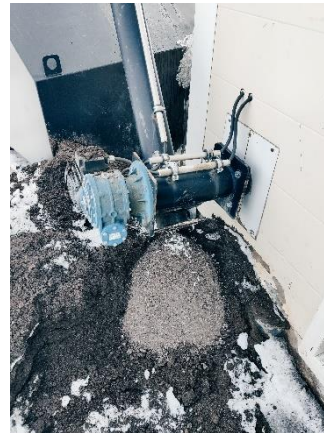
Tuhkanpoisto jäätyy talvisin, irrotettu liittokistaan

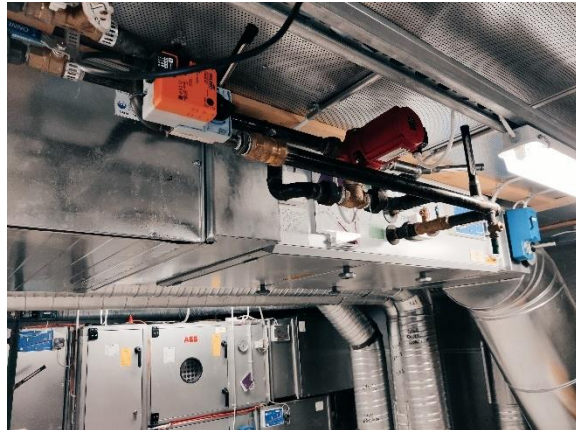
IV-koneen patterin kytkentä ja säätöryhmä

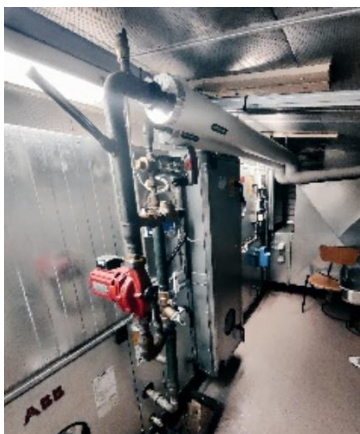
IV-koneen patterin kytkentä ja säätöryhmä

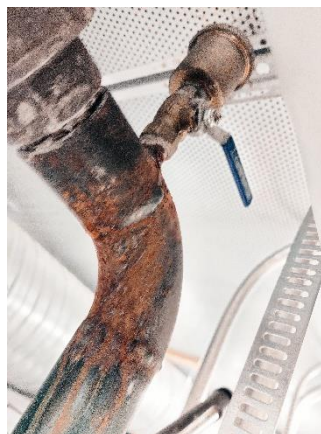
Vuotanut ilmakello ja pintaruostetta

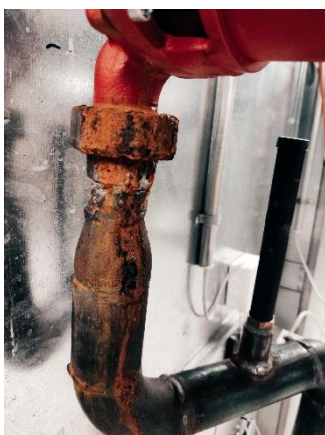
Vuotanut / ruostunut yhdistäjä

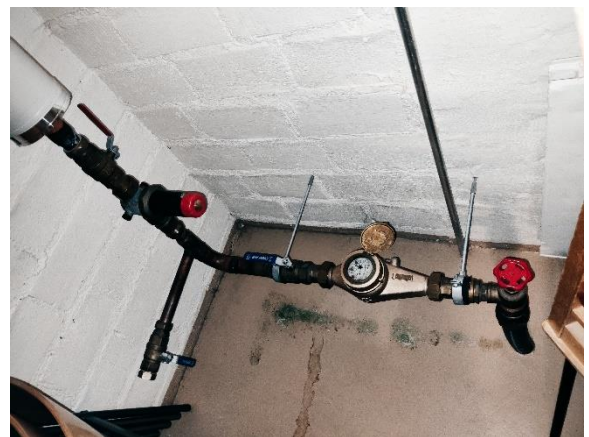
Päävesimittari

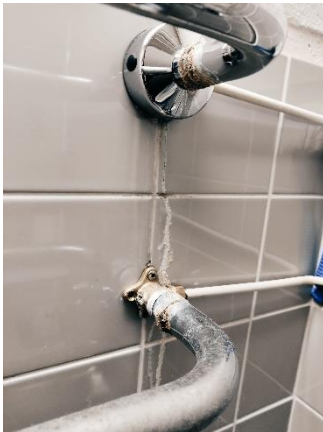
Vuotava kalusteliitos

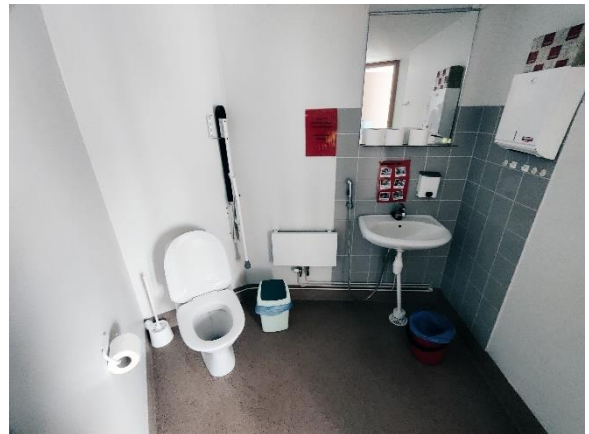
Yleiskuva vesikalusteista

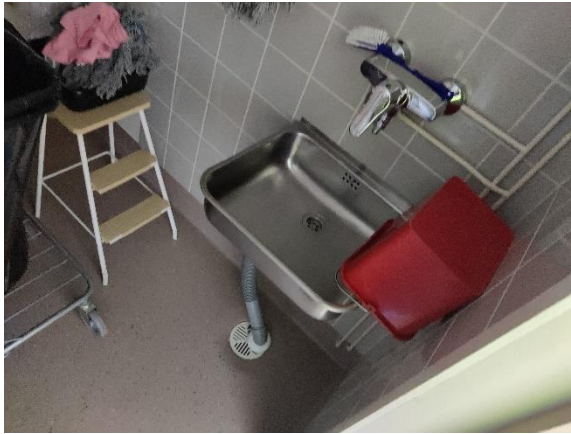
Tilan 132 Siivousskomeron vesi- ja viemäripiste

Toimenpide-ehdotukset	Kustannusarvio	Muut tarkennukset
Vesikalusteiden uusimiset rikkoutuessa		Huoltotoimenpiteinä
Siivouskomeron viemäriin hiekanerotuksen lisääminen	1 000 €

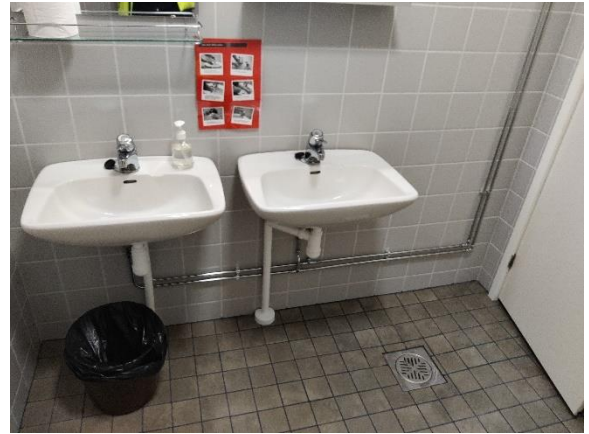
WC käsienvesikalusteet

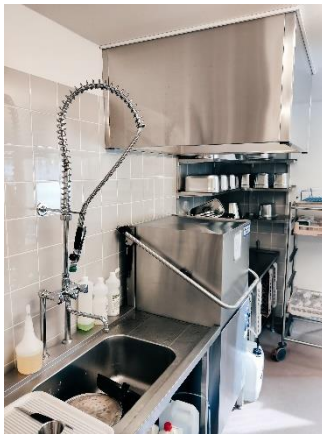
Keittiön esipesupiste

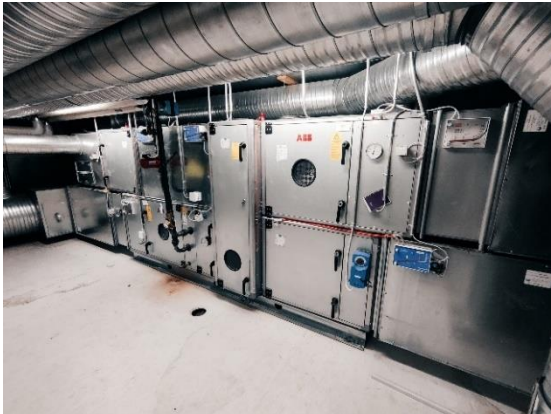
TK1 ilmanvaihtokone

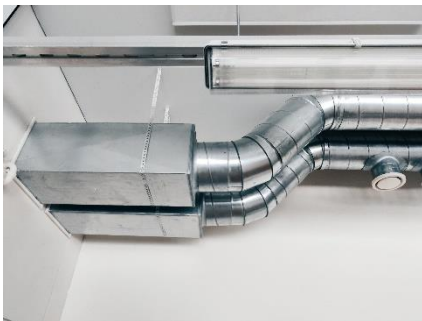
Kerroskanavointia, äänenvaimennin

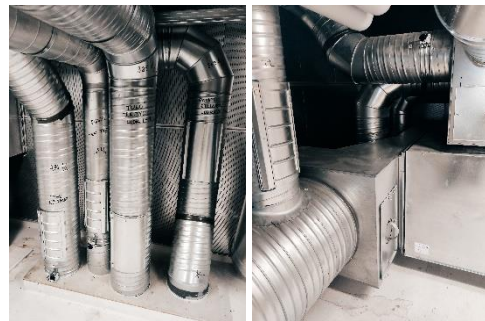
IV-konehuone asennuksia

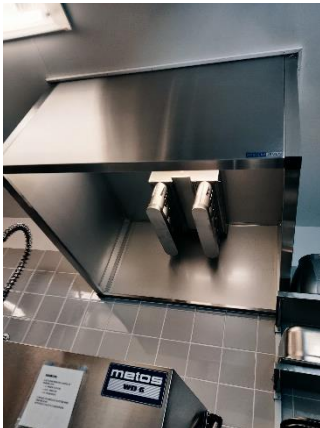
Keittiön poistoilmahuuva

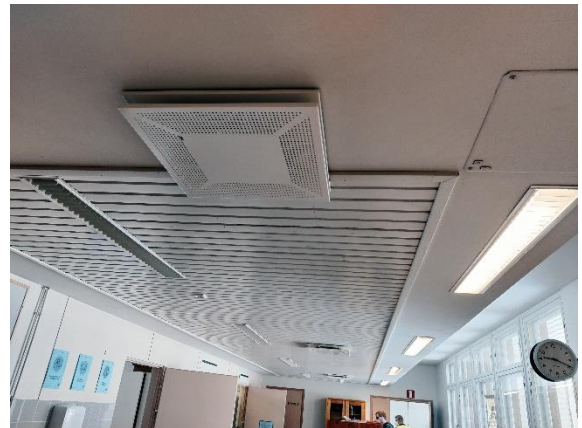
Tuloilmahajottaja käytävällä

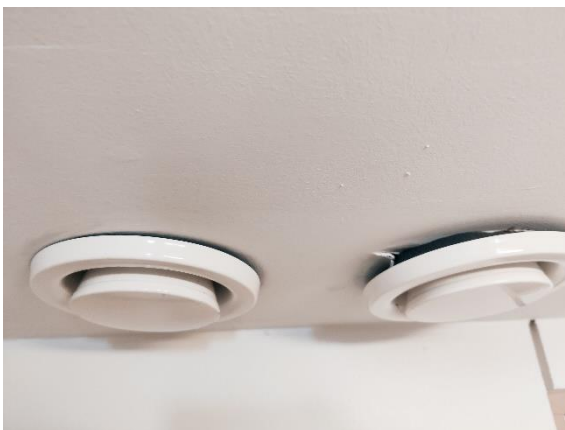
Poistoilmaventtiilit

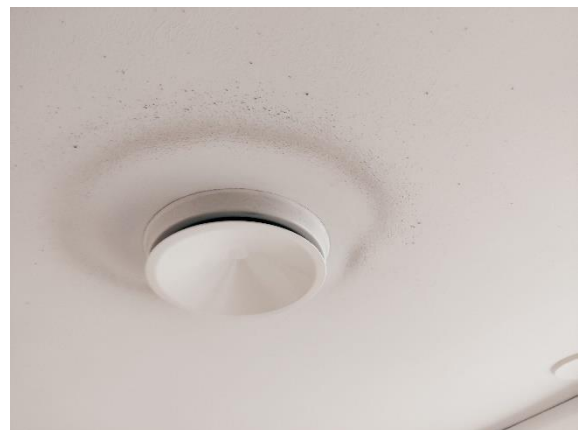
Tuloilmaventtiili

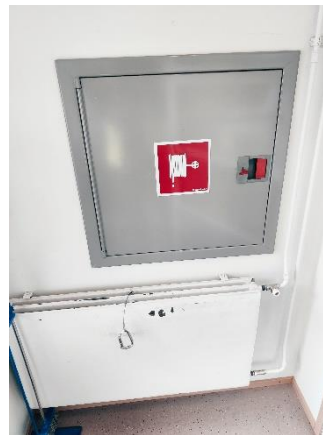
Pikapalopostikaappi

Toimenpide-ehdotukset	Kustannusarvio	Muut tarkennukset
Pikapalopostikaappien tarkastukset ja huolto	Huoltotoimenpide

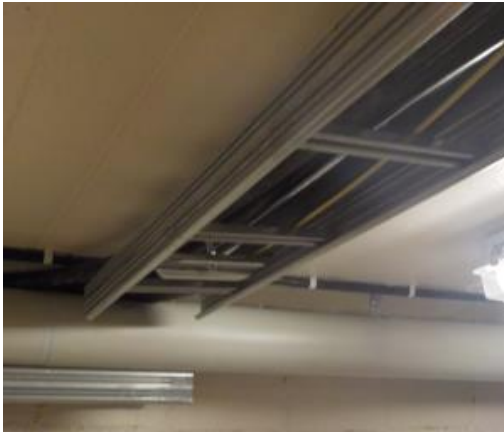
Tikashyllyä kellarin varastossa

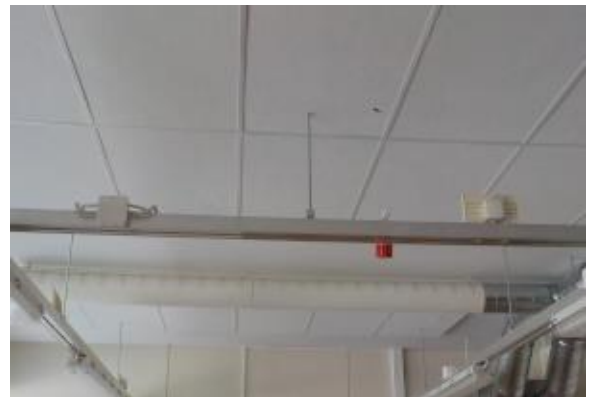
Ripustuskiskoa teknisentyön tiloissa

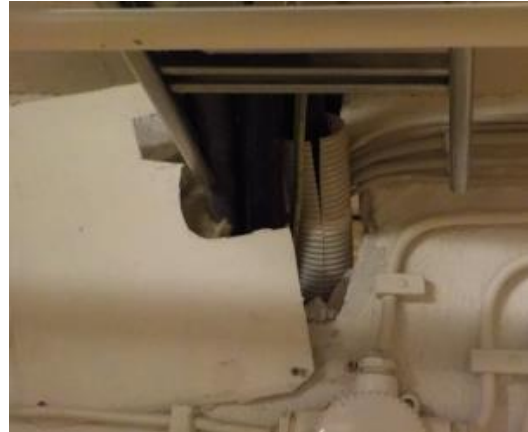
Läpivienti kellarissa

Toimenpide-ehdotukset	Kustannusarvio	Muut tarkennukset
Läpivientien/palokatkojen kunnan tarkistus ja korjaukset	1 000 €	Pienten muutostöiden tai muiden toimenpiteiden yhteydessä

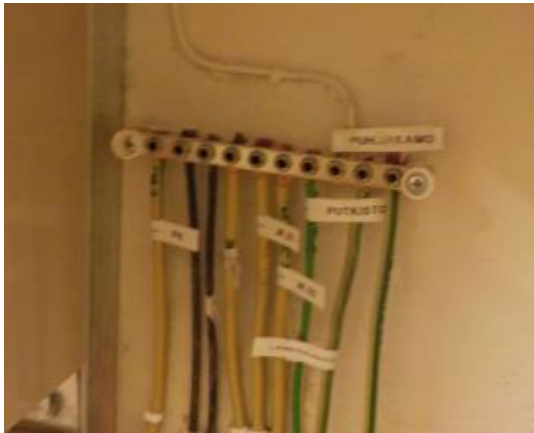
Maadoituskisko pääkeskuksella

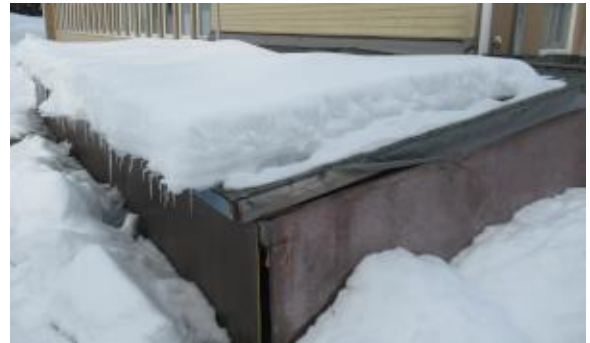
Varavoimalaitteiston suojarakennelma

Toimenpide-ehdotukset	Kustannusarvio	Muut tarkennukset
Varavoimalaitteiston toiminnan säätö		Huoltotoimenpide
Varavoimalaitteistolle käyttökelpoinen huoltoreitti		Rakennustekninen toimenpide
Varavoimalaitteiston säännölliset huoltotoimenpiteet	2 000 €/vuosi	Huoltotoimenpide, laitetoimittajan huolto-ohjelman mukaisesti

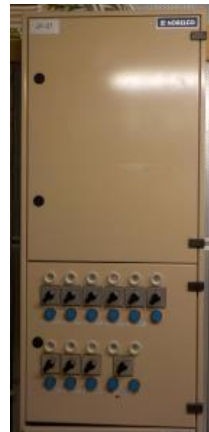
Ryhmäkeskus IV-konehuoneessa

Toimenpide-ehdotukset	Kustannusarvio	Muut tarkennukset
Alkuperäisien keskuksien ja nousukaapeleiden uusiminen	15 000 €	Muiden toimenpiteiden yhteydessä

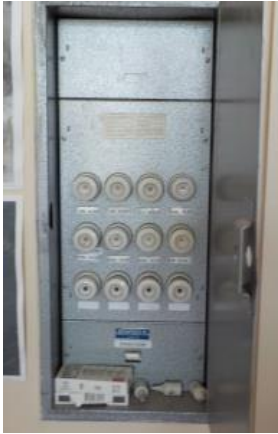
Ryhmäkeskus aulaassa

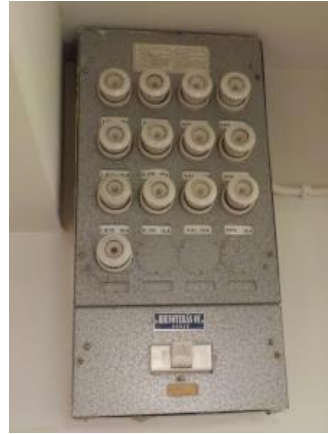
Ryhmäkeskus käytävällä

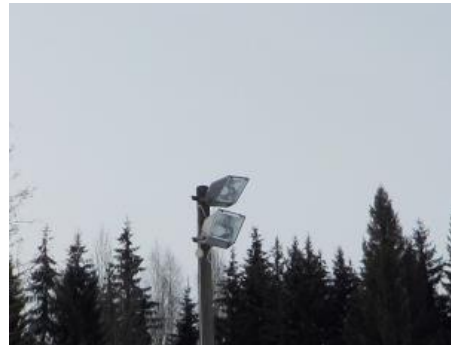
Kierroksella havainnoitiin, että piha-alueella olevissa valaisimissa on vaurioita. Huoltohenkilökunnalta saadun palautteen perusteella valaisimet ovat uusinnan alla. Valaisimet ovat pääosin vuoden 1999 saneerauksen aikaisia ja osittain vanhempia. Nykyisien valaistuksen lamppuina käytettyjen lamppujen valmistus on lopetettu.

*Kentän valaisimia pihalla*

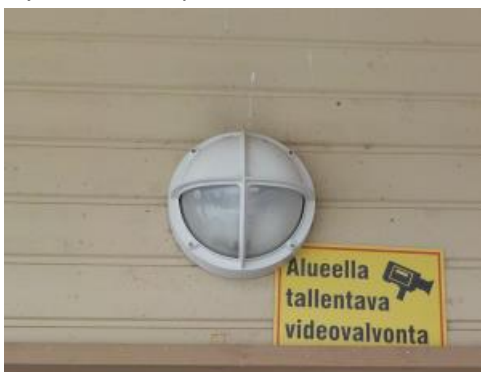
*Seinävalaisin julkisivussa*

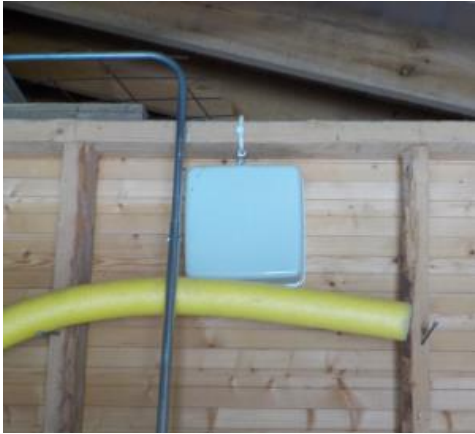
Seinävalaisin ulkovarastossa

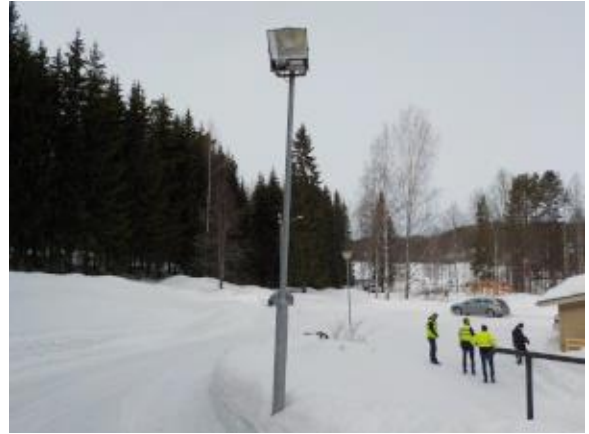
Pylväsvalaisin pihalla

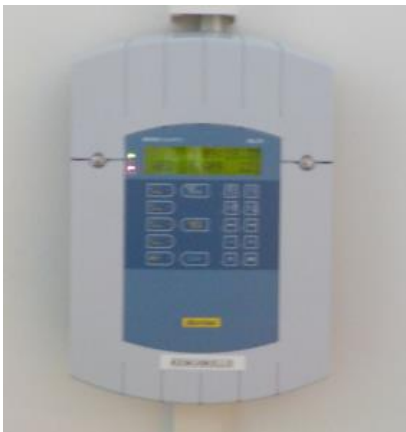
Pääkello toimistossa

Toimenpide-ehdotukset	Kustannusarvio	Muut tarkennukset
Ei erillisiä toimenpide-ehdotuksia

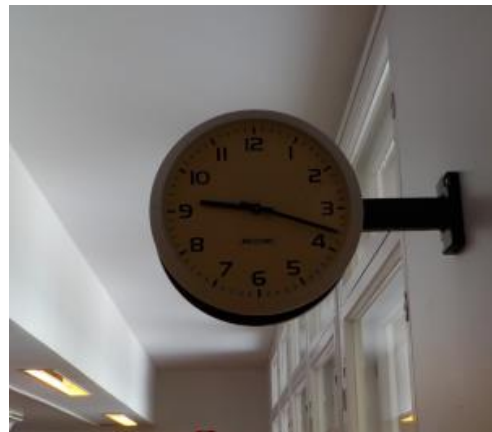
Sivukello aulaassa

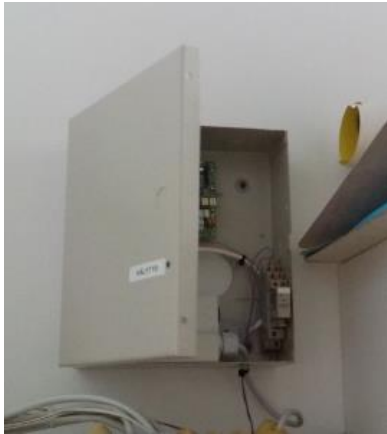
Laitteiston keskusyksikkö toimistossa

Toimenpide-ehdotukset	Kustannusarvio	Muut tarkennukset
Ei erillisiä toimenpide-ehdotuksia

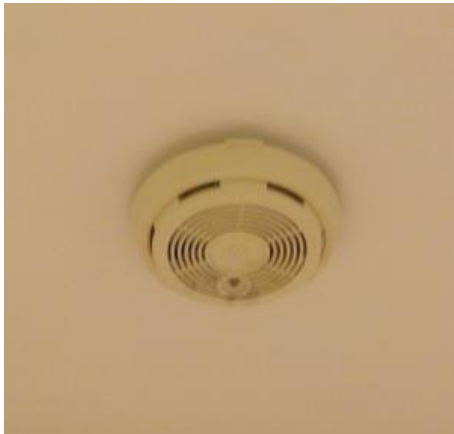
Vanhahko palovaroitin katossa

Toimenpide-ehdotukset	Kustannusarvio	Muut tarkennukset
Järjestelmän toiminnan säännöllinen tarkastus		Huoltotoimenpide
Uusien yksikkövaroittimien asennus	5 000 €	
Keskitetyn varoitinjärjestelmän toteutus	15 000 €

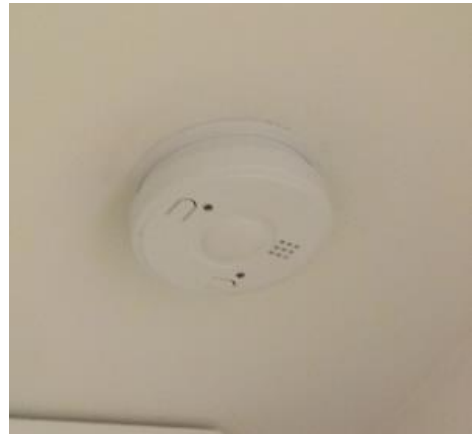
Uudempi palovaroitin katossa
